## Leckortung und -überwachung Luftgestützte Thermografie zur Lecküberwachung und Zustandsermittlung in Dresden

Die Drewag Netz GmbH beauftragte im Frühjahr 2012 die Scandat GmbH aus Berlin, das komplette Dresdener Fernwärmenetz mit luftgestützter Thermografie zu kartografieren. Die Empfehlung kam von Fernwärmebetreibern, die diese Technik bereits erfolgreich angewendet hatten. Drewag Netz erhoffte sich vom Einsatz der Technik, neue Erkenntnisse zu Undichtheiten im Fernwärmenetz sowie neue bzw. ergänzende Informationen zum Zustand des gesamten Fernwärmenetzes zu erhalten. Diese Informationen fließen in der Folge direkt in die Instandhaltungsstrategie für die nächsten 20 Jahre ein.

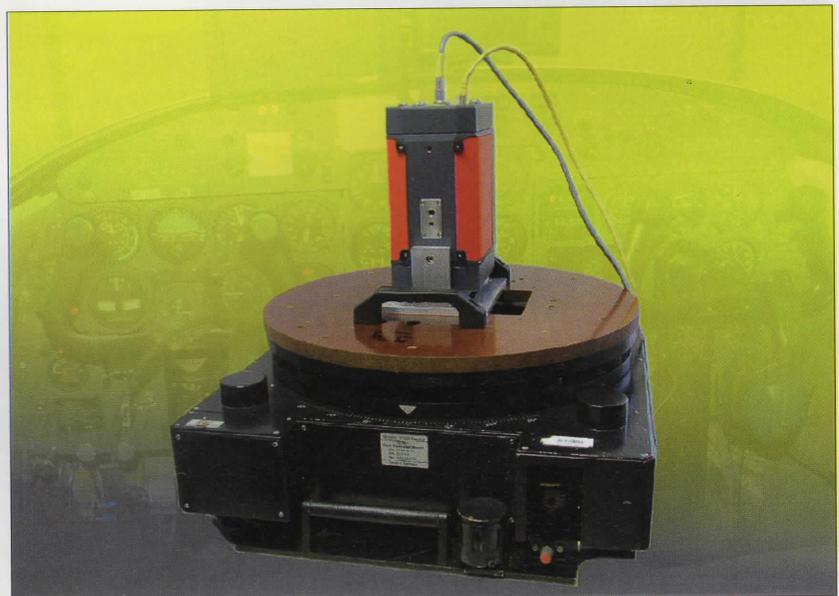
Bild 1. Der Thermalimager

Für die luftgestützte Datenerfassung kam ein hochauflösender Thermalimager (Bild 1) eines Dresdener Herstellers zum Einsatz. Die technischen Parameter des Gerätes ermöglichen aus einer Flughöhe von rd. 1 km eine Bildpunktauflösung von 25 cm am Boden. Diese Präzision gewährleistet die Detektion diverser

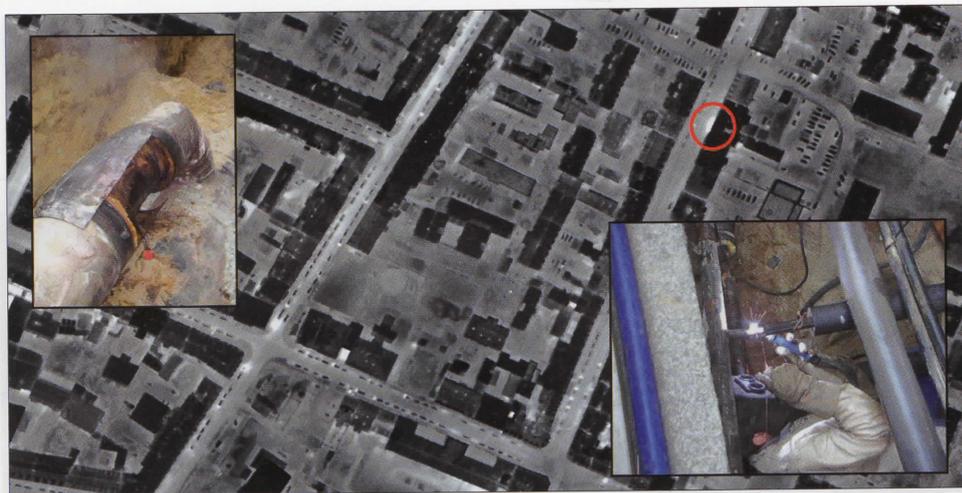
Bild 2. Eine Leckage an einer Verteilleitung KMR-Trasse DN 50 in der Dresdner Neustadt (rot), eine KMR-Trasse DN 400 mit erhöhter Wärmeabstrahlung

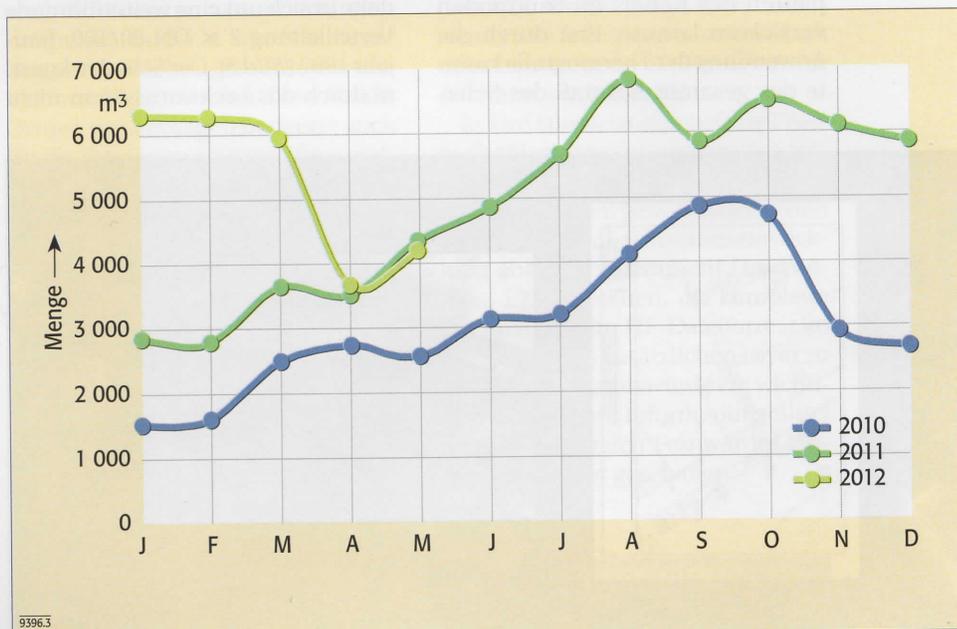
Bild 3. Aufwendungen für die Netznachspeisung in den Jahren 2010 bis 2012 bei der Drewag Netz

lusten haben ebenso die Kosten für die Nachspeisung des Netzmediums kontinuierlich zugenommen. Die Aufwendungen bei Drewag Netz für die Netznachspeisung in das Fernwärmenetz Dresden stiegen im Vergleich vom Jahr 2009 zum Jahr 2010 um 50 % und zum Jahr 2011 nochmals um 50 % (Bild 3). Bei der Rechnung handelt es sich um die reinen Kosten zur Wiederbeschaffung und Aufbereitung des Netzmediums. Der verloren gegangene Wärmeinhalt wurde nicht berücksichtigt, was den Gesamtschaden noch um einige tausend Euro erhöhen dürfte.

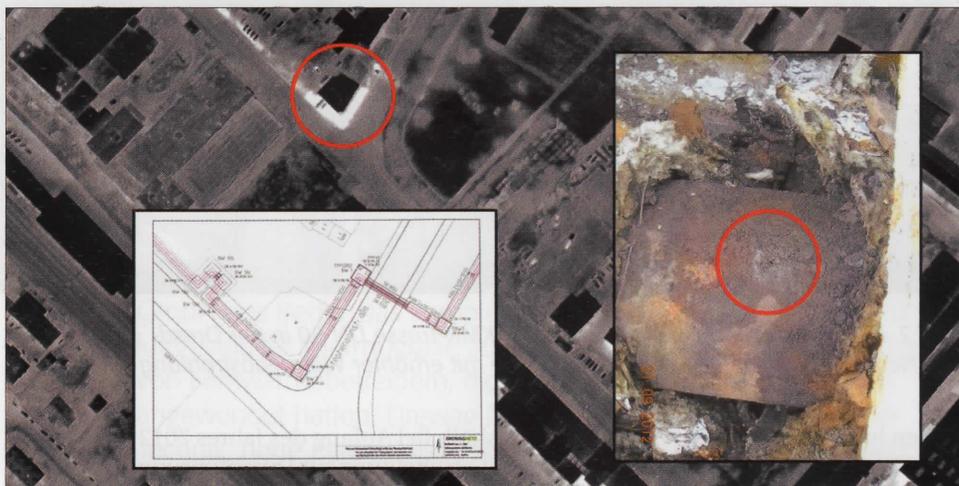
Bild 4. Leckage an einer Rücklauftrasse DN 500 eines kanalverlegten Dreileitersystems im Dresdener Osten

ge an einer Rücklauftrasse DN 500 eines kanalverlegten Dreileitersystems im Dresdener Osten entdeckt werden. Durch Undichtheiten im Fugenbereich zwischen zwei Kanalelementen drang kontinuierlich Oberflächenwasser in den Kanal 2400 × 1000 ein. Dabei wurde erst die Isolierung zerstört und später durch Korrosion das Stahlrohr der Rücklaufleitung. Da Oberflächenwasser eindringen konnte, war die Schadstelle relativ groß. Das Leck blieb vermutlich deshalb unentdeckt, weil das austretende Rücklaufmedium mit vergleichsweise niedriger Temperatur von rd. 60 °C durch Undichtheiten in den Bodenplatten des Kanals im Sandboden versickern konnte. Erst durch die Anwendung der Thermografie konnte das gesamte Ausmaß des Scha-

dens entdeckt und auch behoben werden.

Nach Auswertung der 520 von Scandat gelieferten Blattsnitte kann im Ergebnis festgehalten werden, dass bis September 2012 mehr Leckagen im Fernwärmenetz durch den Einsatz der Thermographie aufgespürt werden konnten als im gesamten Vorjahr 2011. Zu erwähnen ist, dass drei Schäden gleichzeitig mit der Befliegung sowie durch Messungen im Leckwarnsystem entdeckt wurden. Der größte Treffer konnte im September 2012 lokalisiert werden (Bild 4). Hier konnte durch die Thermografie eine Lecka-

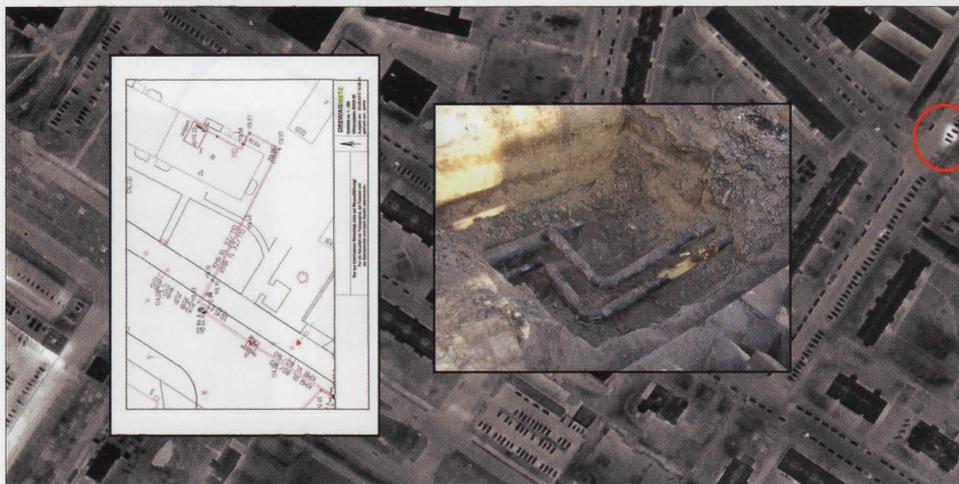
Im zweiten Beispiel erkannten die Mitarbeiter von Drewag Netz, ebenfalls im Thermobild, eine undichte Bedarfsarmatur. In diesem Fall handelte es sich um eine weiterführende Verteilung 2 × DN 80/160, Baujahr 1997 (Bild 5). Der Schaden konnte durch das Leckwarnsystem nicht

erkannt werden, da die Hierarchie des HDW-Systems in den Abzweig gezogen wurde. Damit konnte die defekte Bedarfsarmatur nicht überwacht werden und die Leckage blieb unentdeckt.

Bild 5. Eine undichte Bedarfsarmatur an einer weiterführenden Verteilung 2 × DN 80/160, Verlegejahr 1997

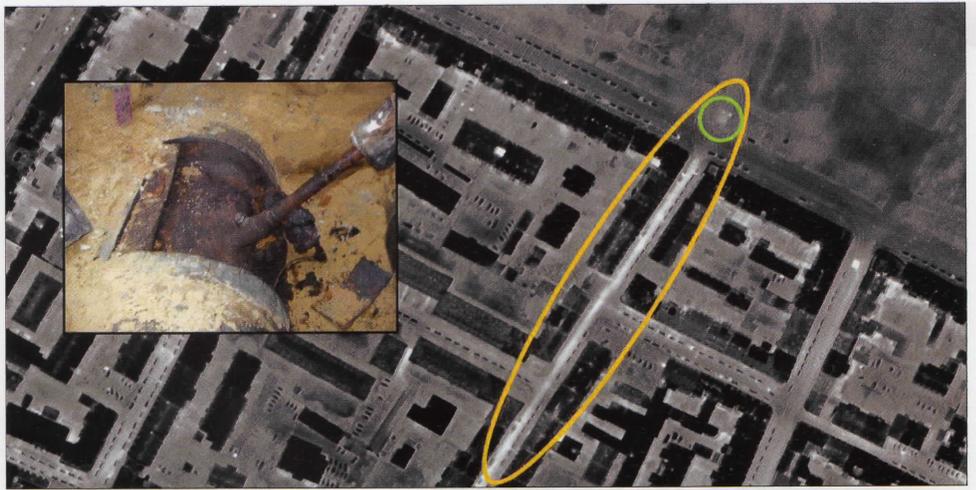
Für den Anwendungsfall der Thermografie zur Feststellung des Anlagenzustands finden sich im Folgenden zwei Beispiele. Bild 6 zeigt eine KMR-Trasse 2 × DN 400/560, Verlegejahr 1994 in der Dresdener Alaunstraße. Die Thermografie stellt eine erhöhte Wärmeabstrahlung in einem gesamten Abschnitt der Fernwärmetrasse fest. Die Befliegung bestätigt die bereits durch das Leckwarnsystem festgestellten schlechten Werte der KMR-Trasse.

Das Ausmaß des Schadensbilds überraschte das Anlagenmanagement dann allerdings. Ursache für den Befund sind eine Vielzahl von undichten Anbohrarmaturen im Verlauf der Trasse, die in den 1990er-Jahren nicht ordnungsgemäß an der Inbusschraube verschweißt worden sind. Dies führte zu einer großflächigen Schaumdurchfeuchtung und in der Folge zu einem fortschreitenden Alterungsprozess im KMR-System. Im Bereich der roten Markierung befindet sich ein Entleerungsbauwerk, das an den leuchtenden Einstiegsdeckeln zu erkennen ist. Die weiterführende Trasse gleicher Nennweite in nördlicher Richtung aus dem gleichem Verlegejahr ist ohne Befund und in gutem Zustand. In Bild 6 ist der im Rahmen der Störungsbeseitigung nachträglich verschweißte Anbohrhahn eines Abzweigs gut zu erkennen.

Bild 6. KMR-Trasse 2 x DN 400/560, Verlegejahr 1994, in der Dresdener Alaunstraße mit erhöhter Wärmeabstrahlung

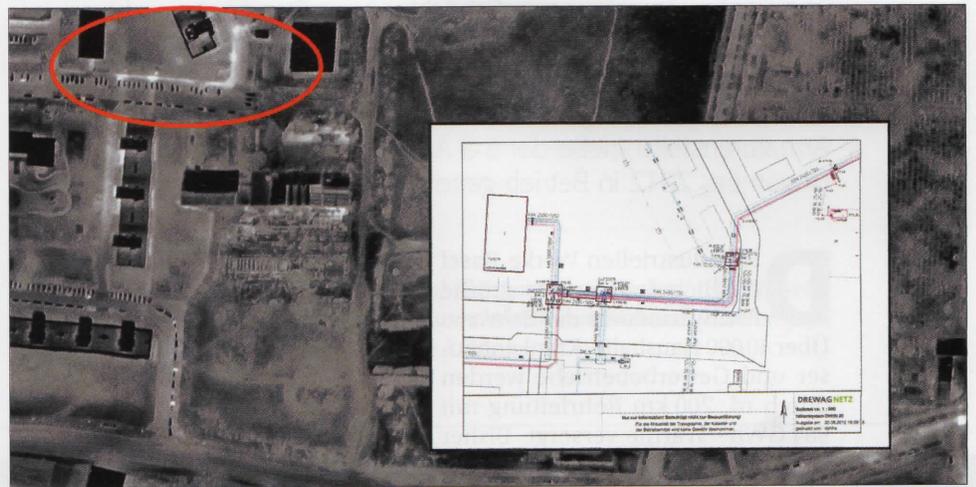
Ein zweites Beispiel zeigt in Bild 7 ein Primär-/Sekundärkanal 2400 x 700 aus dem Verlegejahr 1970. Die starke Wärmeabstrahlung des Kanals rührt in diesem Fall von einer geringen Überdeckung und einer alternen Isolierung her, die durch das Jahrhunderthochwasser im Jahr 2002 noch zusätzlich geschädigt worden war. Auch hier sind der Fernwärme Kanal und vor allem die Bauwerke gut im Thermalbild zu erkennen. Erfahrungsgemäß ist die Wärmeabstrahlung von Bauwerken noch um einiges höher als die der Kanalstrecken im normalen Betrieb. Grund hierfür ist im Allgemeinen eine noch geringere Überdeckung der Bauwerke gegenüber den Kanälen und die Ansammlung von Armaturen mit größerer Wärmeabstrahlung. Auch sammelt sich die warme Luft aus Bauwerken und Kanälen in den Bereichen unter der Bauwerksdecke, was die Bauwerke entsprechend heller im Thermalbild leuchten lässt. Nach der Inspektion der betroffenen Kanalstrecke vor Ort konnten keine Leckagen festgestellt werden. Im Ergebnis wird eine Kanalsanierung des Abschnitts in die Instandhaltungsstrategie aufgenommen.

Bild 7. Primär-/Sekundärkanal 2400 x 700, Verlegejahr 1970, mit starker Wärmeabstrahlung im Bereich der Kanalstrecken sowie der Bauwerke
